D 5 1 8 6 2

町田市に保存されているD 5 1 8 6 2について、以下紹介する。

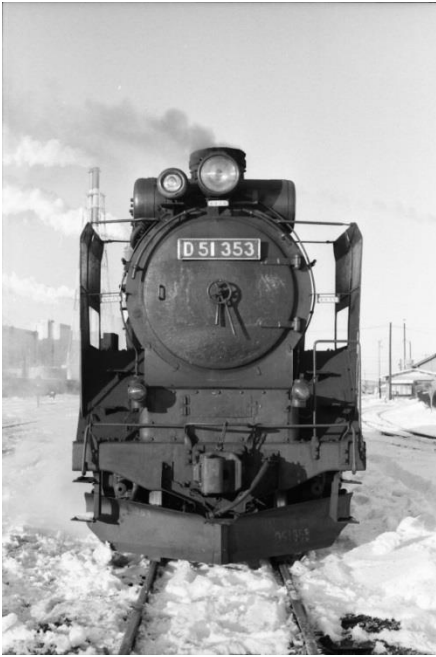
通常の円形の煙室扉

給水温め機を装備するために煙室部の煙突前はU字状の欠き取りがある複雑な構造となっているが、それを単純化した結果煙室前板が円ではなく上部が直線状の形状となった。それに合わせる為、煙室扉も同様の形状とする設計となった。煙室扉としての製作は円より手間がかかると思われるが、給水温め機付近の構造簡略化が優先されたと思われる。851以降に採用されたと思われるが詳細は不明である。戦後の装備改装により多くの対象車が標準型に改装された(1068, 1072, 1103など)、が862は廃車時までその形状を維持した数少ない車両の内の一両である。他に851, 852, 855, 861, 1104, 1111, 1161(下線は煙室前板は改装により円となり煙室扉だけ変形形状が残った機番)などが見られた。保存機として残っているのは862のみである。

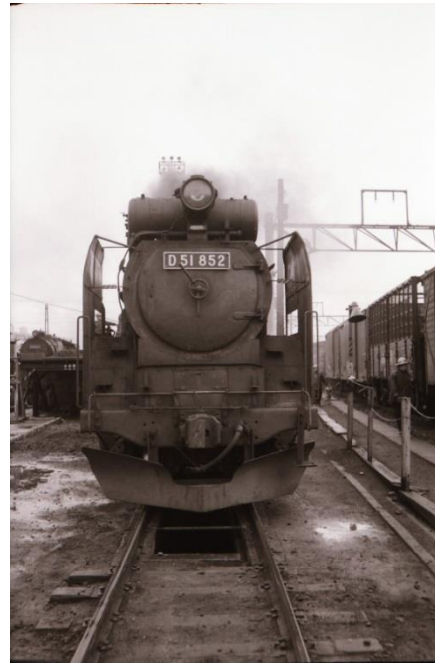
上部が直線状の変形煙室扉

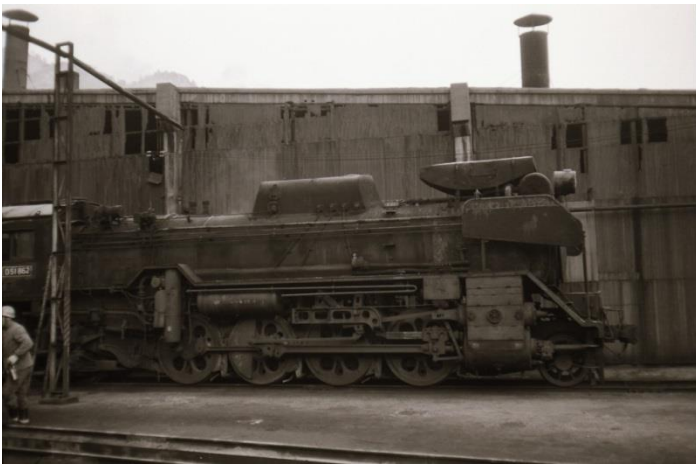
D51862 の特殊形状のドーム、放熱管も下の例と比較すると違いが判る。

戦時型のいわゆるカマボコ型(角ドーム)の変形型である。通常の角ドームは前後端が垂直になっているのに対し862の物は前後端が斜めになり更に中央部が折れ曲がった形状となっている。この形状はD51の中で861, 862, 863の3両のみに装備された非常に特殊な形状である。3両とも廃車までこの形状が維持された。この形状は862の直後に同じ浜松工場で製造されたD52の1-10に引き継がれたが、D52の物は戦後の改装ですべて失われてしまい上記3両のD51のみが残った。保存機では862のみである。

通常の装備ではコンプレッサーからの配管は1.25往復してエアータンクに達するが、当機は資材節約の為両側とも0.75往復でエアータンクに接続されている。これは製造時の形態を維持するもので戦後の装備改装で通常型に戻された物もあるが多くはそのまま廃車までその形態を維持した。保存機の中でも900以降の車両についてはこの形態を残したものを見ることができる。

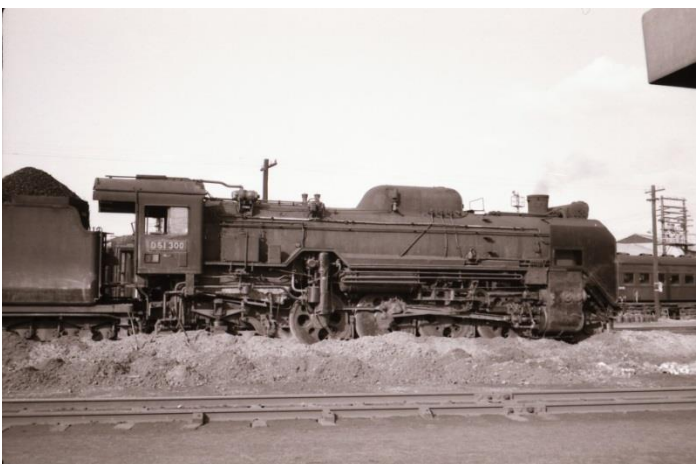
D51 の通常型のドーム
